«Дом воеводы» города Енисейска: историко-дендрохронологический анализ

Historical and year-ring analysis of «Dom Voevody» in Yeniseysk

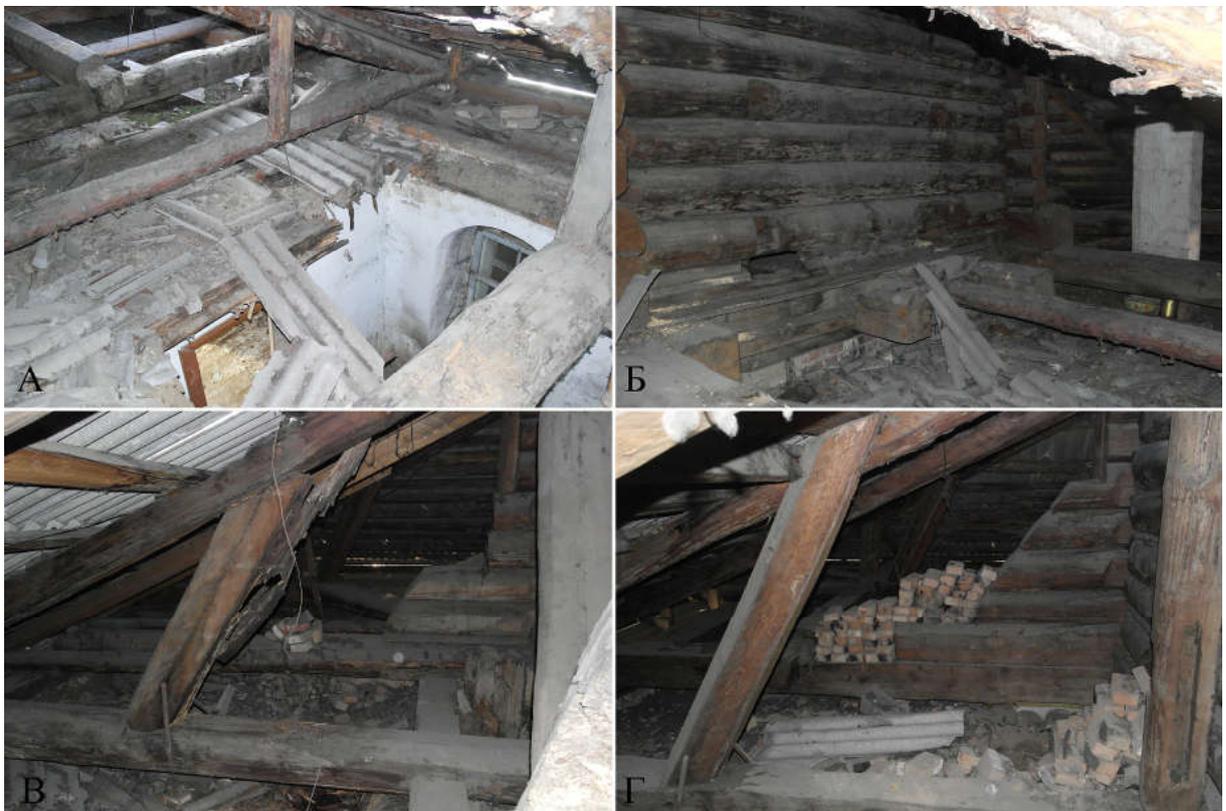
Ил. 1. Места отбора проб с перекрытий и каланчи «Дома воеводы» (ПМА): А — западная сторона; Б — западная сторона каланчи; В — юго-восточный угол; Г — юго-западный угол

Для дендрохронологического анализа со здания «Дома воеводы» было отобрано 26 образцов в виде кернов сосны обыкновенной (*Pinus sylvestris L.*), из которых 17 отобрано с перекрытий крыши и 9 с остатков каланчи (ил. 1). Календарная датировка образцов строительной древесины была осуществлена путем привлечения региональной древесно-кольцевой хронологии (далее ДКХ) по сосне обыкновенной, протяженностью 412 лет, построенной по живым деревьям, произрастающим вокруг Енисейска, и образцам древесины с памятников деревянного зодчества (дома по ул. Богграда, 53; Декабристов, 1; Кирова, 70; Перенсона, 67, 69, 71, 73 и Тамарова, 13) [Жарников, Мыглан, 2017; Жарников и др., 2017].

В 1911 г. исследуемый памятник, обозначенный как «владение под №327», принадлежало Енисейскому городскому обществу, в котором значились: «дом двухэтажный каменный с деревянной каланчой, сарай с конюшнями деревянный и два навеса и пожарная часть каменная одноэтажная». [Шумов, 2016]. В советское время с крыши здания каланча была частично разобрана и скрыта под новой кровлей и в таком виде дошла до наших дней (ил. 1).

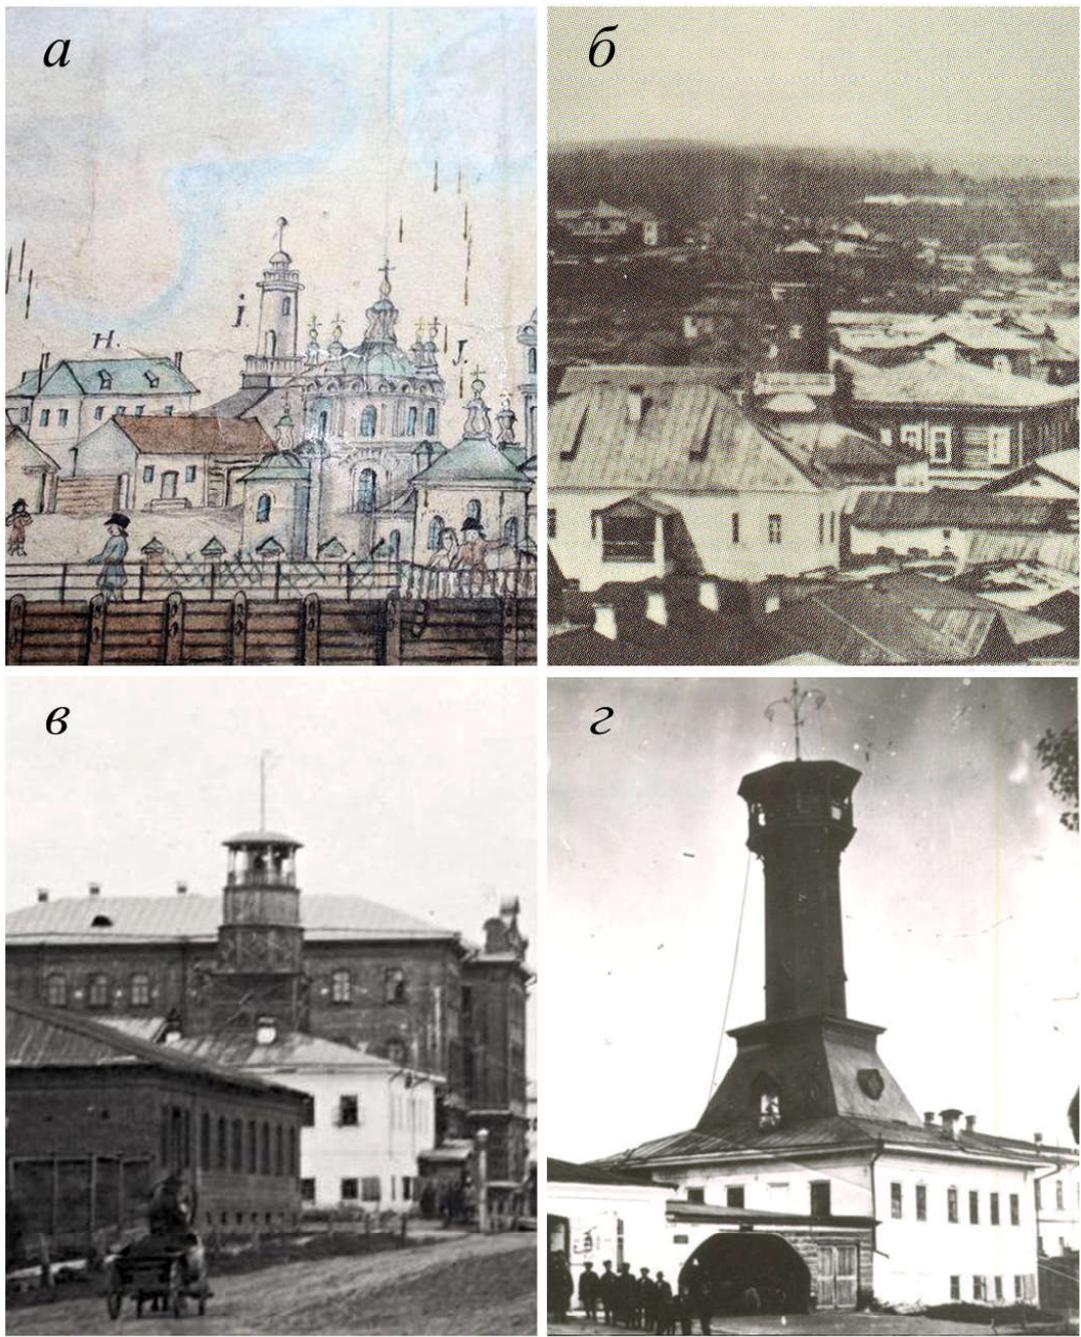
Ил 2. Изображения «Дома воеводы» по периодам: а) акварель 1837 г. [Шумов, 2016, рис. 10]; б) 1860-е гг. [Чагин, 2017]; в) 1880-е — 1890-е гг. [Большая улица]; г) начало XX в. [Шумов, 2016, рис. 12]

В работе К.Ю. Шумова, а также в официальных данных [Акт ГИКЭ] говорится, что восстановленная после пожара каланча изображена на фотоснимках рубежа XIX-XX вв. (ил. 2г): «крыша здания получила оригинальную форму: ее центральная часть была сделана в виде усеченной пирамиды, на которую был водружен высокий рубленый из дерева восьмигранный столб высотой не менее 10 метров. Его верхняя часть была окружена восьмигранной смотровой галереей. Верх каланчи увенчивал металлический шпиль оригинальной формы. Каждая из граней этой части крыши получила по одному ложному слуховому окну квадрифолийной формы» [Шумов, 2016]. Тем не менее, как на фотографии, изображающей каланчу после пожара [Гостинный двор в Енисейске, 2017], так и на изображениях конца 80-х — начала 90-х гг. XIX в. [Енисейск на рубеже веков, 2015, с. 69] (ил. 2в) каланча имеет совершенно другой вид (по размерам сопоставимый с башней до пожара).

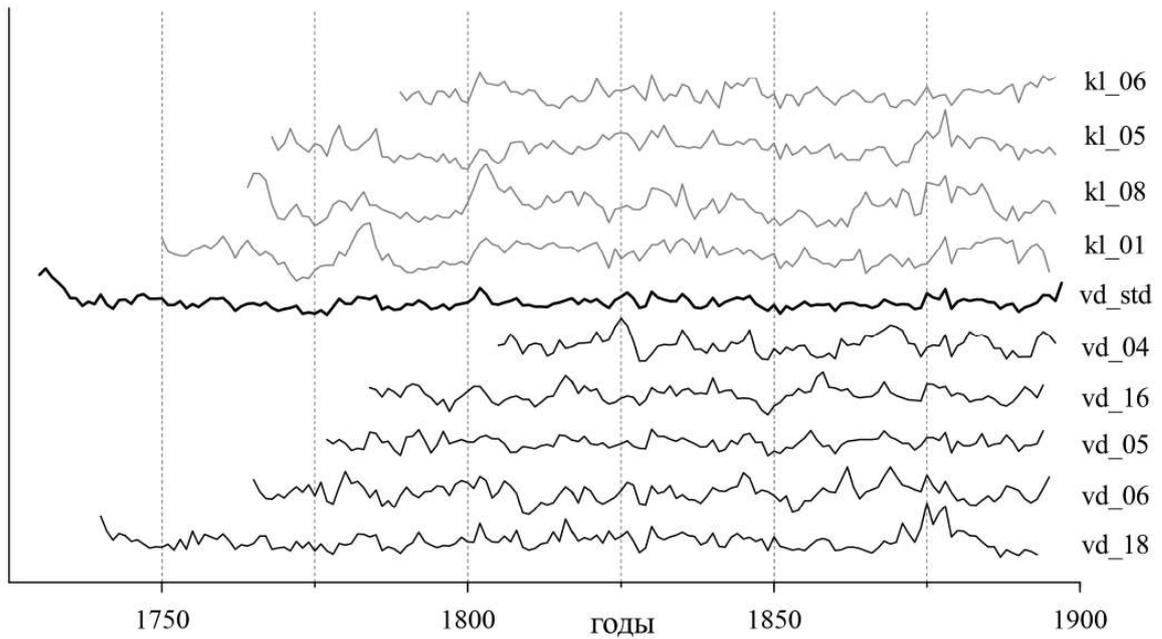
Ил. 3. Графическая перекрестная датировка индивидуальных серий каланчи (kl) и перекрытий (vd); vd_std — объединенная стандартизированная ДКХ «Дом воеводы»

В рамках исследования была осуществлена дендрохронологическая перекрестная датировка индивидуальных серий образцов, полученных от перекрытий крыши здания и конструкции каланчи (ил. 3). Усредненный межсерийный коэффициент корреляции (r) составил 0,44 (табл. 1). Полученный результат показал, что данные конструктивные элементы были сооружены одновременно. Таким образом, анализ фактического материала показал, что исследованная каланча была установлена одновременно с перекрытиями.

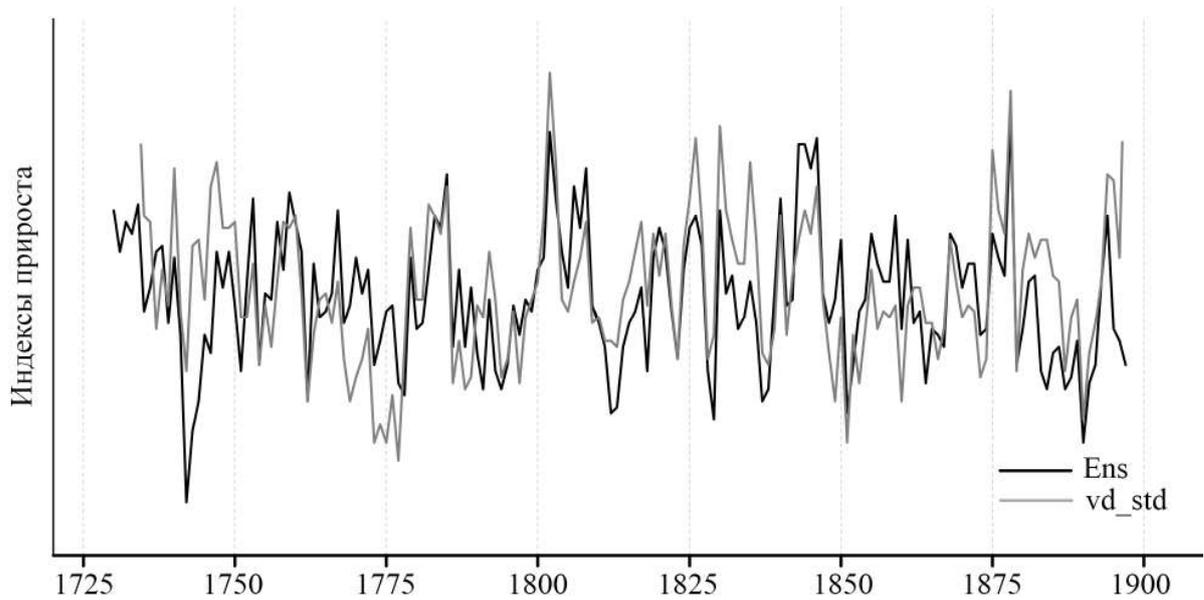
Ил. 4. Календарная перекрестная датировка объединенной стандартизированной ДКХ по «Дому воеводы» (vd_std) с региональной ДКХ (Ens)

Для календарной датировки памятника по индивидуальным сериям была построена объединенная стандартизированная «плавающая» древесно-кольцевая хронология (далее — ДКХ) vd_std . Полученная ДКХ была календарно датирована с региональной ДКХ Ens протяженностью 529 лет (ил. 4). Результат датировки показал, что основная масса периферийных колец, на которых отмечен подкоровый слой, приходится на 1896-1897 гг. Коэффициент корреляции Пирсона на общем периоде в 168 лет составил 0,53 (при $P \geq 0,95$).
