Архитектура жилого дома усадьбы купчихи Смирновой в селе Битки Сузунского района Новосибирской области

В статье исследуются архитектурные, функционально-планировочные и декоративные особенности объекта культурного наследия регионального значения «Дом жилой купчихи Смирновой», расположенного в с. Битки Сузунского района Новосибирской области. Исследования выполнялись при подготовке к реставрационным работам на памятнике. В статье осуществлен анализ объемно-планировочной и конструктивной структуры здания и их первоначальной взаимосвязи, проведен анализ композиционной структуры фасадов и декора здания, стилистических особенностей декоративных элементов. Выявлены утраты, поздние наслоения и изменения, появившиеся в связи с изменением функции здания. Приведены новые данные о предполагаемых первых владельцах дома.

Architecture of the merchant Smirnova's manor house in the village of Bitki (Suzunsky district of the Novosibirsk region)

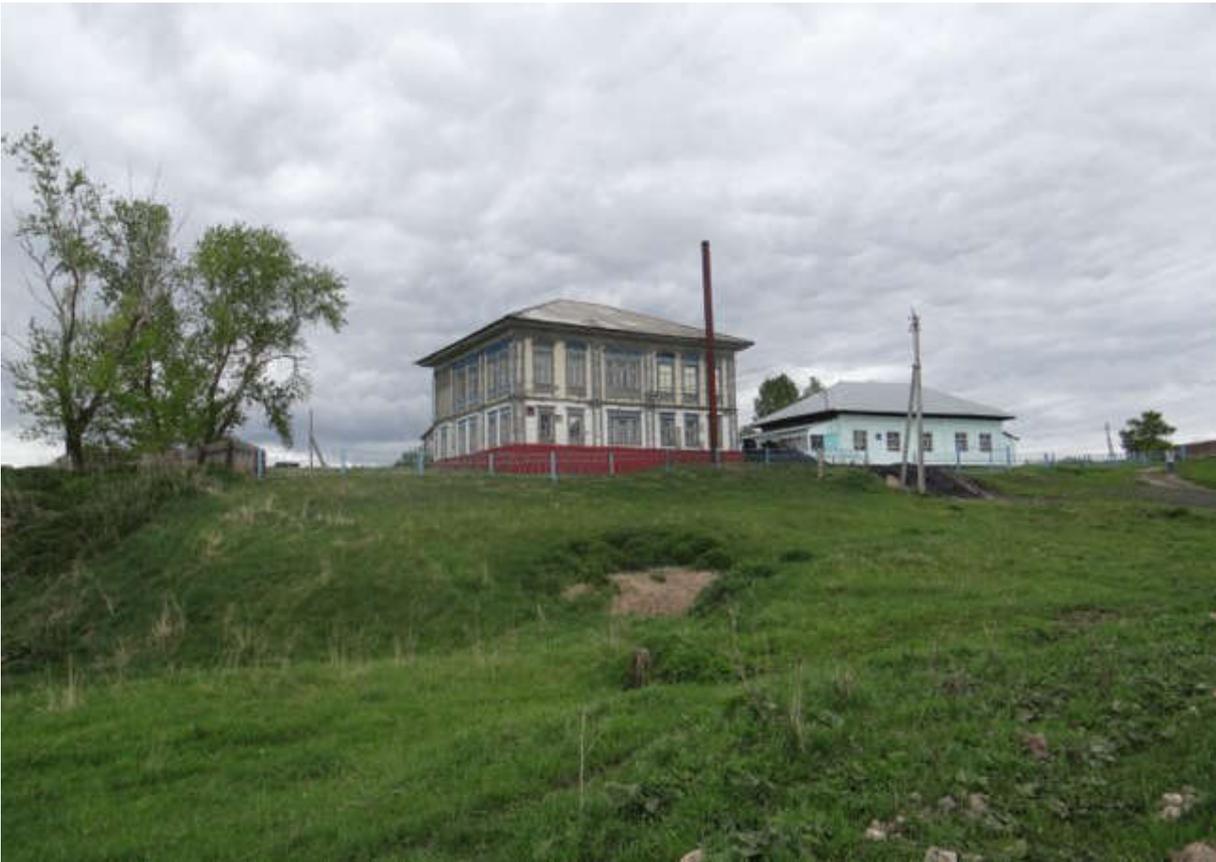
Ил. 1. Дом купчихи Смирновой. Вид с ул. Ленина от р. Черемшанки (снимок автора)

Дом двухэтажный на каменном основании, с подвалом и четырехскатной крышей. Стены сложены из сосновых бревен круглого сечения, стыки выполнены с остатком (в обло). С дворовой, северо-восточной стороны к основному объему выполнена каменная пристройка, в которой расположен спуск в подвал. В более позднее время объем пристройки с северо-восточной стороны был дополнен каркасно-обшивной конструкцией входного тамбура, построенного для нужд больницы. Габариты основного прямоугольного в плане объема 14,1 x 11,3 м.

Территория бывшей усадьбы, а теперь сельской амбулатории, расположена в центре села, на пересечении улиц Ленина и Советской. Въезд на участок осуществлялся с юго-восточной стороны (с ул. Советской), через утраченные деревянные ворота. В северо-восточной части участка располагались каменные сараи [Архив ГАУ НСО НПЦ. Научно-проектная документация...]. Жилой дом расположен в юго-западной части участка, на высокой части берега реки, который спускается к центральной улице населенного пункта (ул. Ленина). Перепад высот между уровнем улицы Ленина и основанием дома — не менее семи метров. Расположение и рельеф придают зданию значимость в архитектурно-пространственной среде поселка (ил. 1). Здание бывшей лавки расположено с южной стороны участка, непосредственно на пересечении улиц (ил. 2).

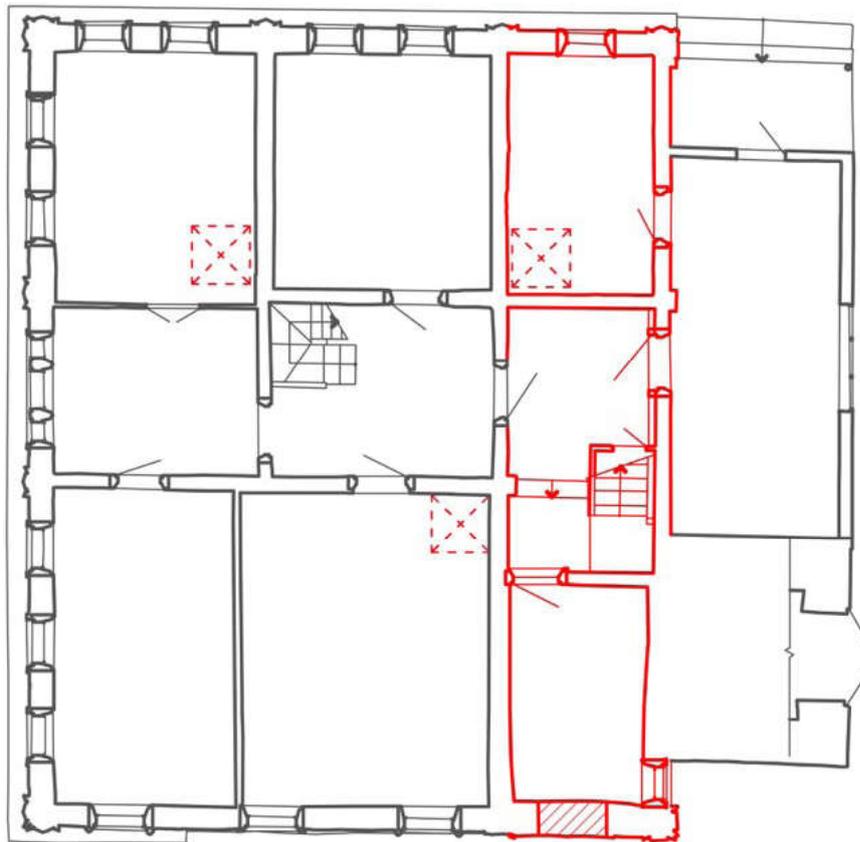
Ил. 3. Дом купчихи Смирновой. План первого этажа (чертеж автора)

Планировочная структура дома была изменена в соответствии с новыми функциональными требованиями. Продольные и поперечные стены и перегородки делят первый и второй этаж основного объема здания на девять помещений на каждом этаже.

ставляет группу комнат, организованных вокруг центрального коридора, в который ведет еще один коридор, расположенный при входе. На второй этаж ведут две лестницы (ил. 3), одна — из коридора при входе в здание, вторая — из центрального коридора. Планировочная структура второго этажа идентична первому.

Подвал расположен под юго-восточной частью дома и состоит из двух помещений — собственно подвального и ведущего к нему коридора. Основное помещение подвала имеет размеры 4,2 x 6,9 м, высоту около 3,5 м. Уровень пола этого помещения ниже уровня пола коридора на 1,6 м, поэтому в него ведет деревянная лестница (современная). В стенах коридора устроено шесть небольших ниш (по три в каждой стене) размером 0,5 x 0,5 м и глубиной 0,35–0,4 м. Ниши имеют лучковую переемычку. Потолок в обоих помещениях сводчатый, выполнен из кирпича, пол земляной. Стены и своды обоих помещений выложены историческим кирпичом, размером 270 x 130 x 75 мм. Из коридора наружу ведет деревянная современная лестница. В настоящее время подвал используется в качестве кочегарки, в связи с чем в наружных стенах были проделаны отверстия для доставки угля (в юго-восточной стене) и вывода дымоходной трубы, расположенной с юго-западной стороны (ил. 1).

Предположительно, северо-восточная часть дома была пристроена позже основного объема, но не позднее 1917 г. На основании косвенных признаков (конструктивной основы здания, расположения оконных проемов, следов от дымоходов на чердаке) можно сделать предположение, что разделенные в настоящее время перегородками помещения 5–6 и 7–8 на первом этаже и 3–4 — на втором являлись едиными комнатами (ил. 3). Возможно, данная гипотеза прояснится при проведении реставрационных работ на памятнике.

По следам от дымоходов на чердаке (отверстия в кровле, подпалины на стропильных ногах и балках) можно предположить, что в доме было три печи (ил. 3)

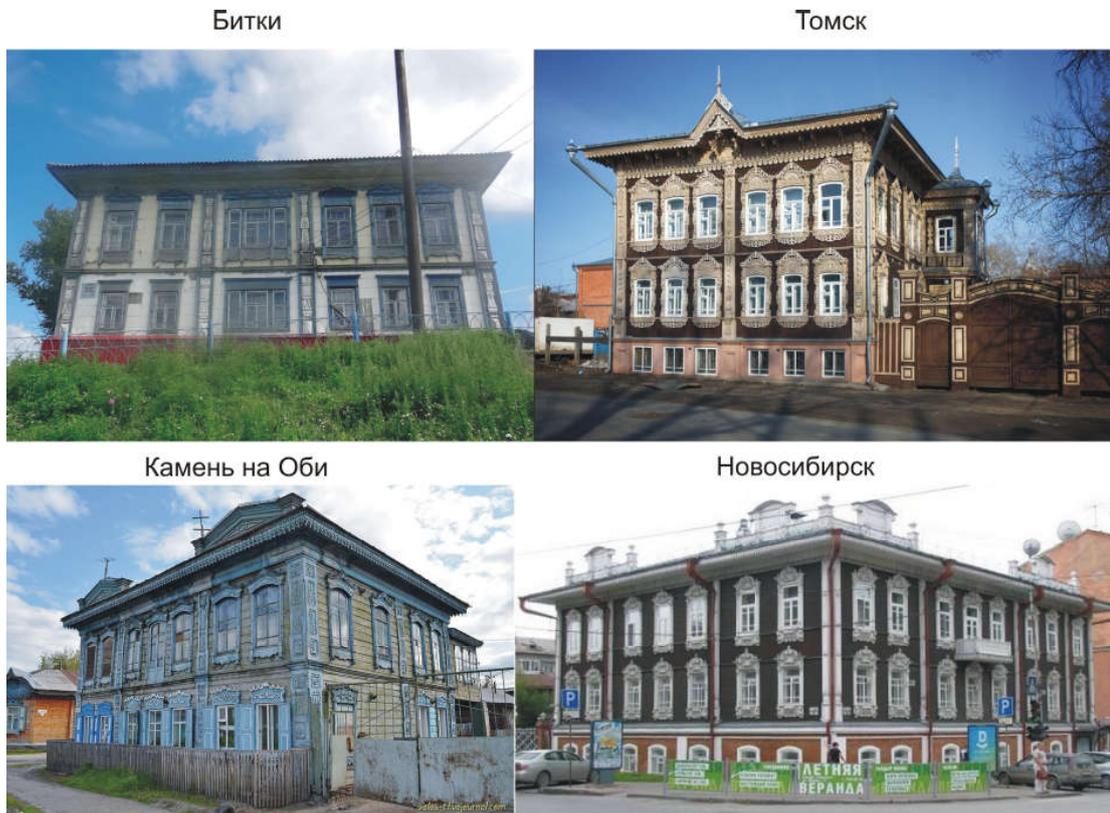
Таблица 1

Сравнительная таблица объемного решения жилого дома купчихи Смирновой и доходных домов в Томске, Новосибирске и Камне на Оби

Основой архитектурного облика служит городской двухэтажный деревянный доходный дом. Данный тип жилого дома появился в результате влияния различных факторов на протяжении всего XIX в. — сказались влияние городской каменной архитектуры и образцовых проектов классицизма, эклектики (необарокко, неорусского стиля, национально-романтического направления в архитектуре), взаимовлияние профессиональной архитектуры, на которую ориентировались и заказчики, и строители, и народной архитектуры, которую привносили артели плотников [Герасимов, 1998, с. 102]. Подобные типы зданий (со схожей композицией фасадов и, частично, декором) особенно характерны для Томска. Похожие примеры можно также найти в Барнауле, Колывани, Камне-на-Оби, ряде сел, деревень и других населенных пунктах Сибири (табл. 1). И, если в городах описываемый тип дома использовался именно в качестве доходного, то в сельской местности (как в рассматриваемом случае) такой дом встречается в качестве усадебного, как, например, дом купца Удонова и дом купца Стригина в с. Павловск Алтайского края.

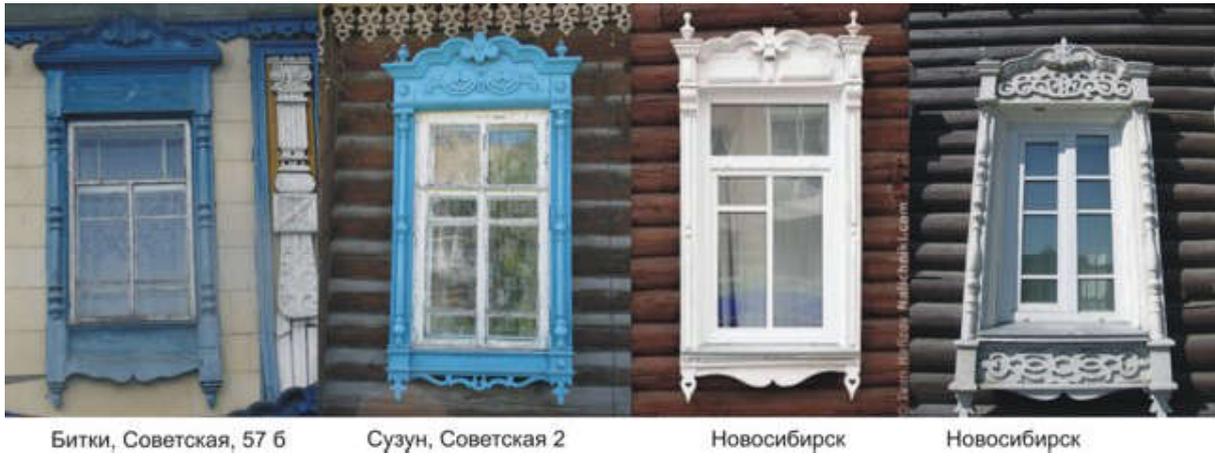
Таблица 2

Сравнительная таблица декора оконных наличников

Битки, Советская, 57 б

Сузун, Советская 2

Наличники оконных проемов первого и второго этажа значительно отличаются по декоративному и стилистическому решению. Нижний ряд оконных проемов обрамлен простыми по декору наличниками с прямолинейными классическими формами. Наличники второго этажа имеют значительно более сложное декоративное оформление: лобовая доска завершается криволинейным профилированным навершием с декором в виде валют и пальметтой, подоконная доска имеет также криволинейные очертания в нижней части, боковые доски наличника украшены токарными элементами. Наиболее близкими аналогами по композиции и декору наличников являются дома в Новосибирске (ул. Коммунистическая, 19 и ул. Чаплыгина, 65) и дом в с. Сузун (ул. Советская, 2) [МИАС] (табл. 2).

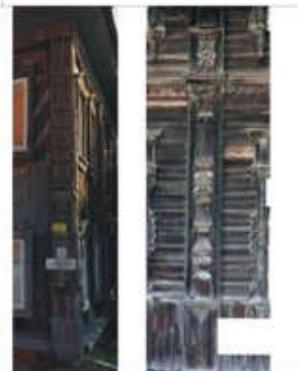
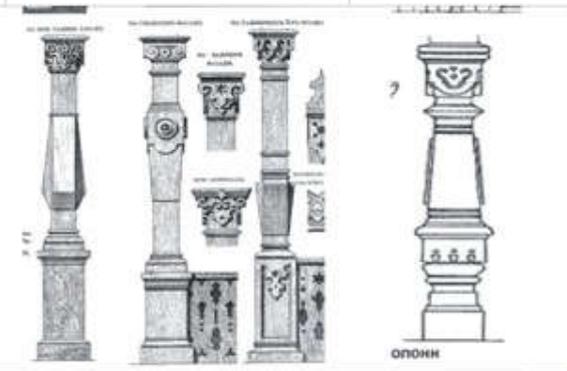
Таблица 3

Сравнительная таблица декоративных элементов

Жилой дом Смирновой, ул. Советская, 57б	Жилой дом в Томске, ул. Мельничная, 27, 33	Журнал "Зодчий", 1878, л.22 Летний театр в Павловске	Архитектурная энциклопедия Барановский Г.В.

Декоративные панели представлены в виде рамы классического профиля, высотой в этаж, с размещенным внутри декоративным сложносоставным элементом. Декоративные элементы выполнены в технике объемной резьбы. Композиция декоративных элементов составлена из растительных, геометрических и архитектурных форм. Такие деревянные панели (орнаментированные и без орнамента) типичны для деревянной архитектуры Сибири XIX в., но данный орнаментальный декор имеет много общих черт с образцами жилых домов в Томске (ул. Мельничная, 27; ул. Мельничная, 31; ул. Мельничная, 33; ул. Татарская 20; ул. Татарская 46; ул. Шишкова, 10). Рисунок этих элементов представляет собой плоскостную имитацию объемных сложносоставных декоративных столбиков теремов в национальном русском стиле, вошедшем в моду в конце XIX в. и публиковавшиеся во многих периодических изданиях, таких как «Зодчий», и альбомом (например, «Мотивы русской архитектуры» под редакцией А. Рейнбота и Архитектурная энциклопедия Барановского [Барановский, 2001]) (табл. 3).
