**АРХИТЕКТУРНЫЙ АНСАМБЛЬ «ОЗЕРА ГРЕЗ» ТИПОГРАФИИ
«СОВЕТСКАЯ СИБИРЬ» В НОВОСИБИРСКЕ:
от начала 1970-х – к началу 2020-х гг.**

Аннотация. Рассматривается процесс утраты архитектурного ансамбля, созданного в начале 1970-х гг. вокруг искусственного озера, которое расположено у типографии «Советская Сибирь» в Новосибирске. Материалом исследования послужили натурные обследования и фотофиксации, проводившиеся автором в 1990-х – начале 2020-х гг. Они показывают, что наиболее активно процесс разрушения ансамбля шел в последние годы: в середине 2010-х – начале 2020-х гг.

Материалы и методы. Анализируется современное состояние территории, прилегающей к одному из зданий комплекса типографии «Советская Сибирь». Статья основана на натурных обследованиях, проводившихся автором в течение нескольких лет (2014–2022 гг.). Проводилась фотофиксация состояния видовой площадки, места, где находился фонтан, подпорной стенки и зарослей деревьев. Полученные сведения сравнивались с исходным состоянием комплекса во второй половине 1970-х гг. Автором были выявлены неизвестные ранее архивные материалы [3], а также собраны и отсняты фотофиксации комплекса 1970-х – конца 1980-х гг., представленные в публикациях

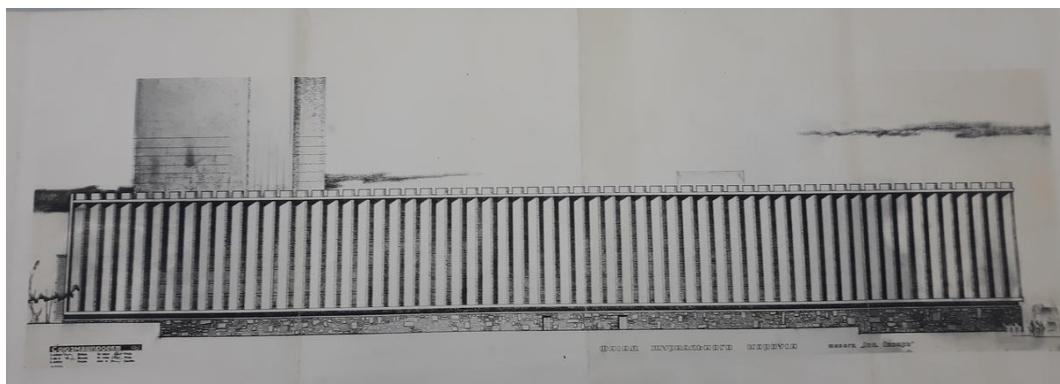
Рис. 1. Проект Журнального корпуса. 1967 г. [3, с. 4, фото 6].

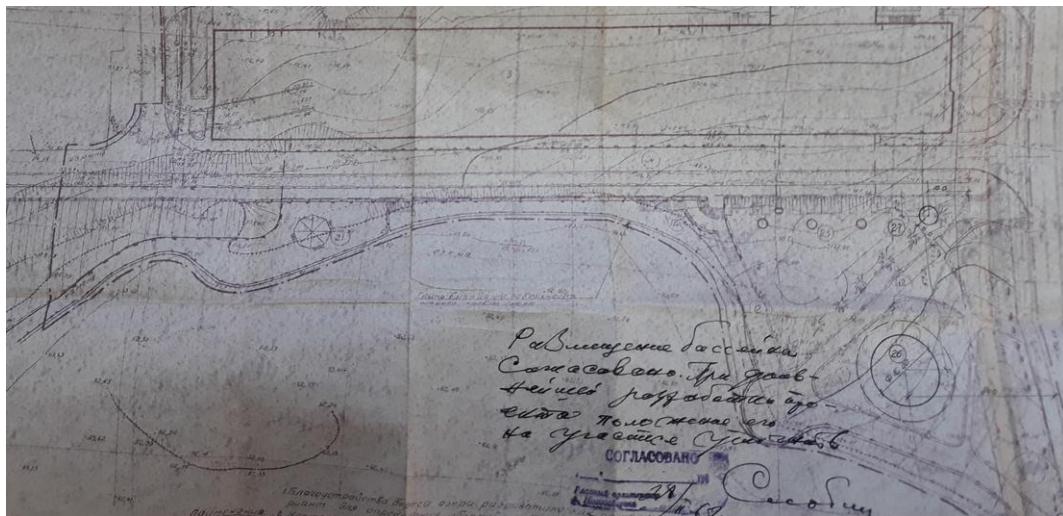
Перепад высот между ул. Немировича-Данченко, на которой стоял один из корпусов, и краем карьера составлял 7 метров. Территория живописного обрыва над затопленным карьером должна была стать зоной рекреации для работников типографии и жителей Кировского района. Главную роль в планировке играли видовая площадка над выступающими из воды темно-серыми скалами и фонтан, одновременно являвшийся охладительной установкой для свинцовой массы. Его место было определено еще в 1960-е гг., но форма и подходы к нему сложились не сразу. В Новосибирском городском архиве сохранился один из промежуточных вариантов планировки берега котлована, датированный февралем 1960 г. (*рис. 2*). Если сравнивать этот проект с реализованным решением, то обнаруживается, что

в конечном итоге лестница, ведущая от правой части корпуса к площадке рекреации, стала прямой, а не полукруглой, бассейн с фонтаном также приобрели прямоугольную форму.

Рис. 2. Проект благоустройства территории озера. 1960 г. [3, с. 6].

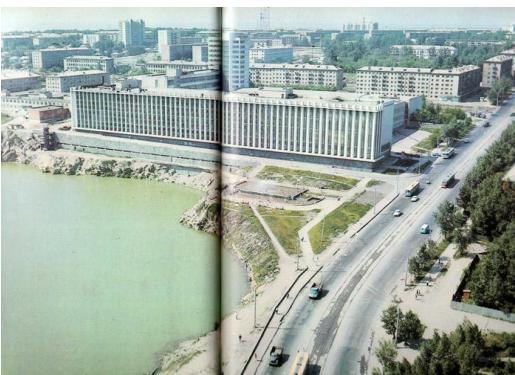
Авторы проекта смогли создать уникальный пример удачного взаимодействия архитектурного объекта с природной средой, получивший высокую оценку специалистов [1, с. 131–132]. Монументальный фасад журнального корпуса, с его метрическим рядом пилонов, господствовал над скальными выходами и видовой площадкой, эффектно отражаясь в воде. Подпорная стенка под зданием типографии была укреплена железобетонными панелями и облицована мраморной крошкой и серым гранитом. С левой стороны здания к площадке можно было спуститься по лестнице, выполненной в виде башни; имелся вход на площадку и с ул. Сибиряков-Гвардейцев. Площадка была огорожена изящными металлическими перилами. Стены прямоугольного водоема с фонтаном были облицованы плиткой. На территории размещались лавочки и газоны. В водоеме с фонтаном в летние жаркие дни купались дети. В то время эта территория своим благоустройством напоминала архитектурные решения в странах Прибалтики и Европы (рис. 3, 4).

Рис. 3. Общий вид комплекса. Фотография Н.А. Мейсака. 1983 г. [2, с. 142–143].

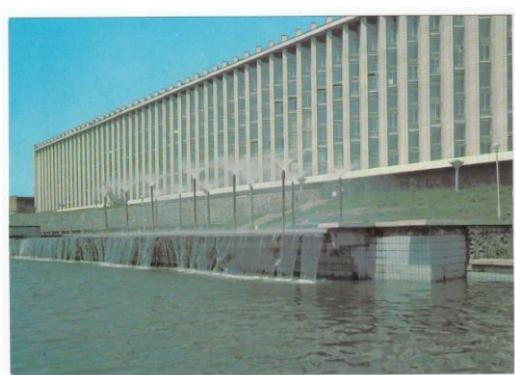
Рис. 4. Водоем с фонтаном. Фотография А. Рязанцева. 1984 г. [4].

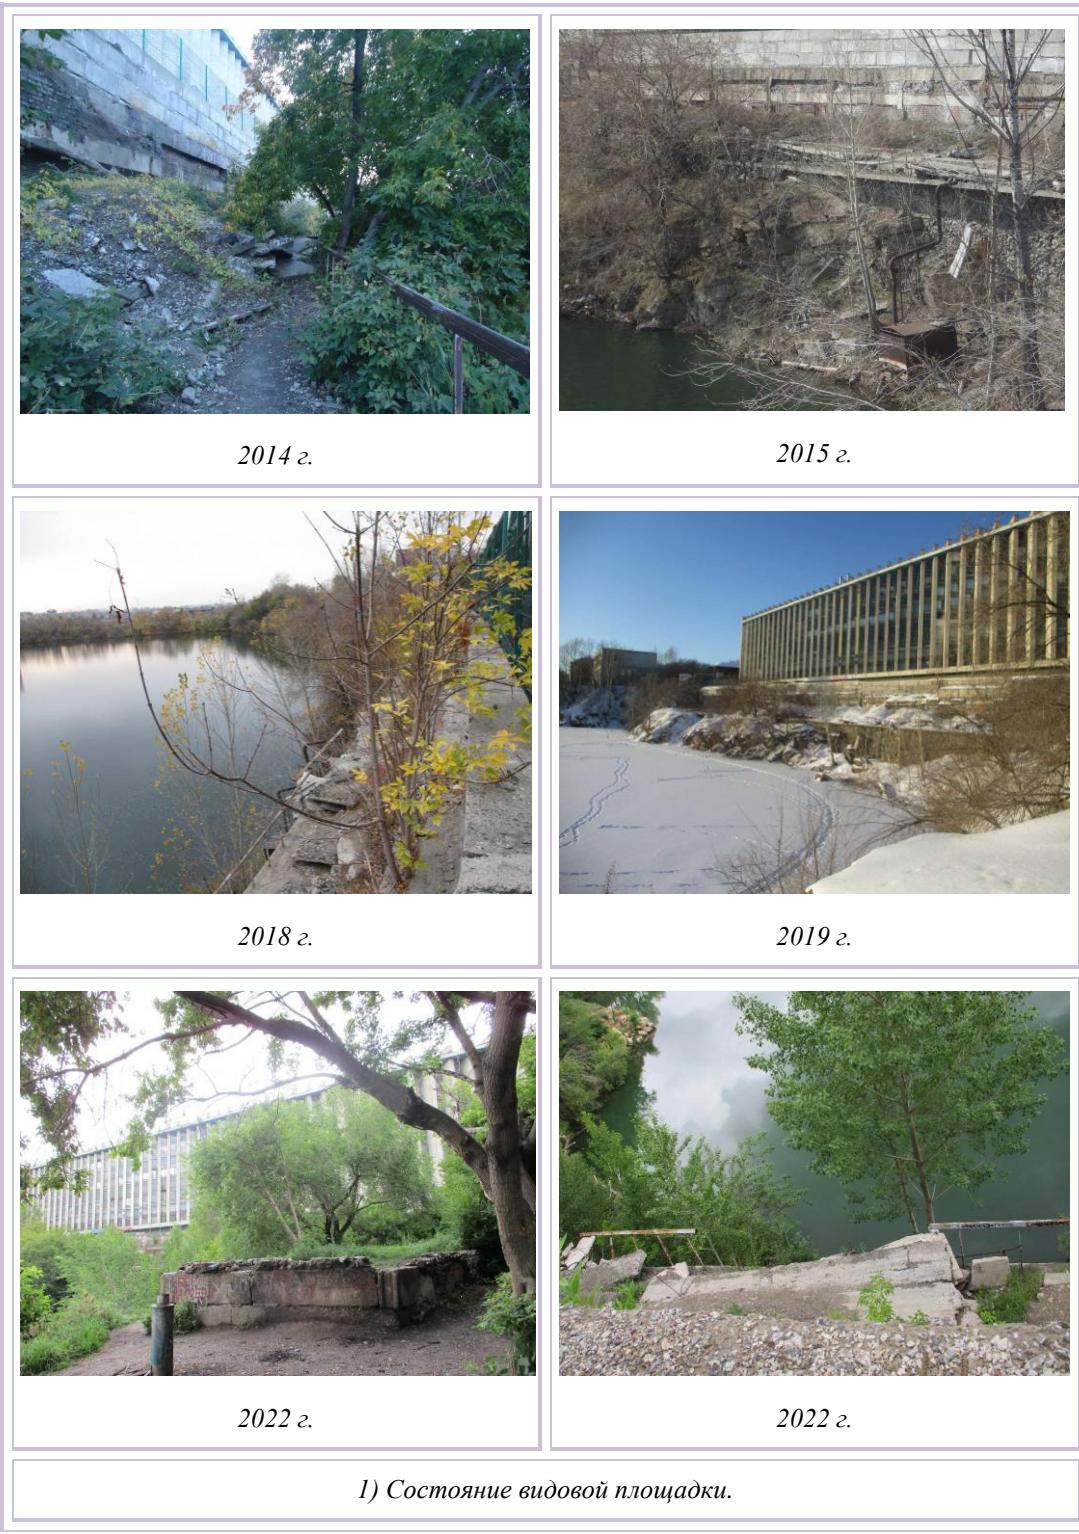
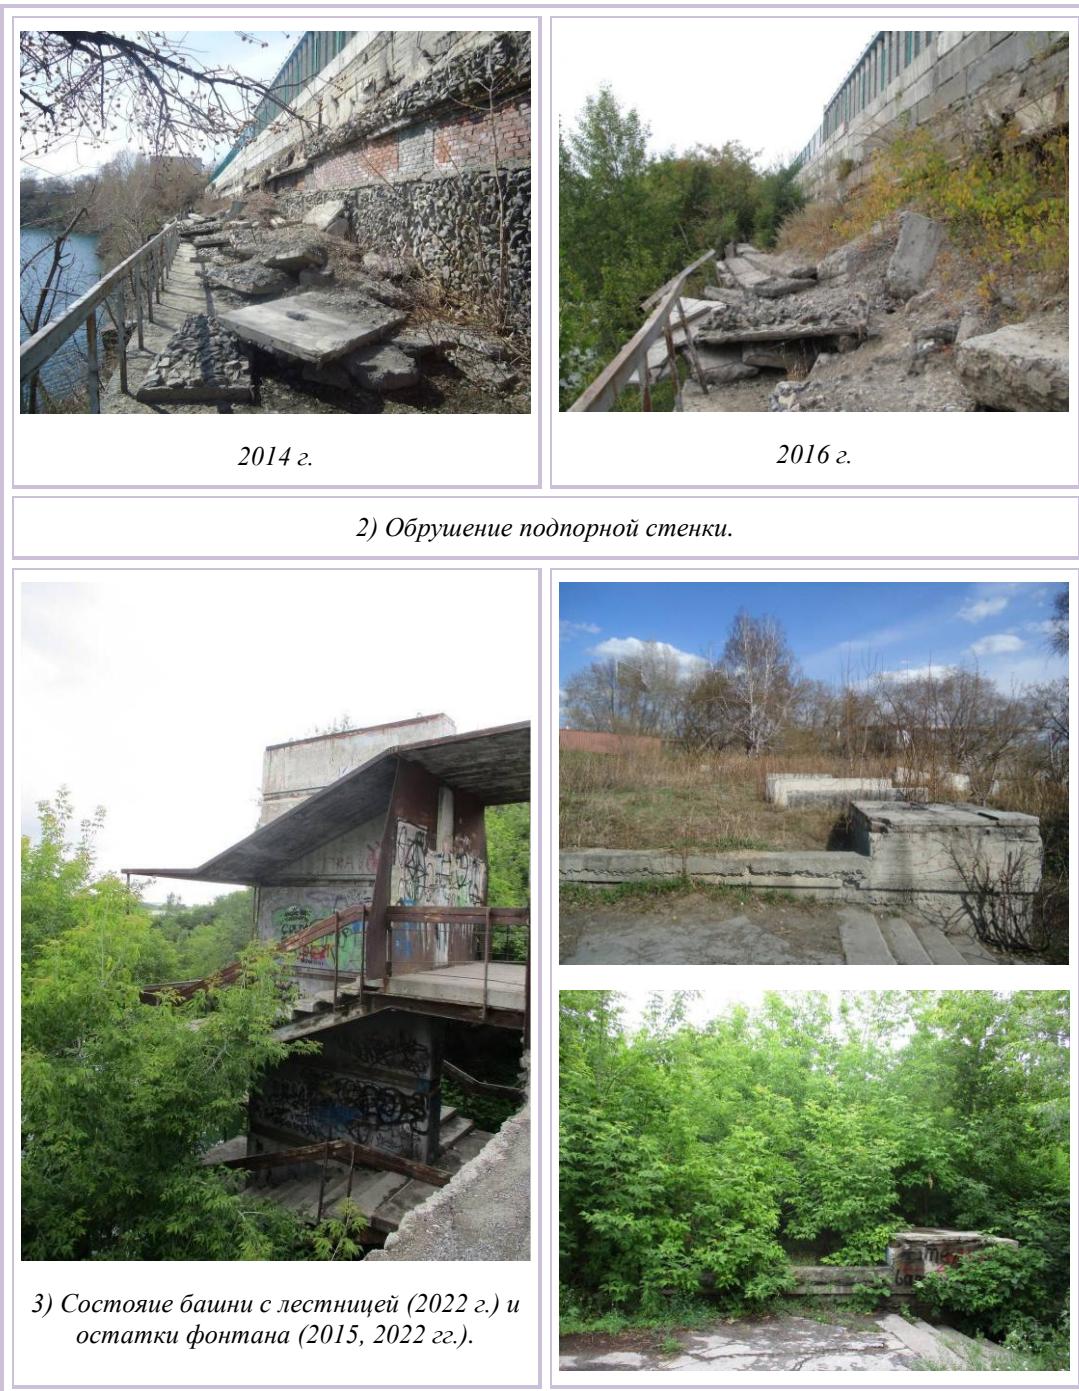
Таблица 1.
Разрушение комплекса и его элементов в 2014–2022 гг.
Фотографии Самариной Н.Д. [4].

В 1990–2010-е гг. комплекс не поддерживался в должном состоянии и в это время шло его постепенное разрушение (*табл. 1*).

Год за годом на этой территории начал происходить процесс эрозии и разрушения укрепляющих конструкций и малых архитектурных форм, она заросла деревьями и стала совсем заброшенной.

Фонтан был разобран в конце 2000-х гг. Постепенно площадка стала зарастать деревьями и сорной травой. Было утрачено покрытие, начала разрушаться подпорная стенка. Выход на видовую площадку над котлованом стал представлять опасность. В 2010-х – начале 2020-х гг. это место стало активно «осваиваться»

бомжами, пьяницами, наркоманами и любителями экстремального «отдыха». Появились граффити и костища. Не так давно кто-то срезал металлическое ограждение, сделав окончательно недоступным проход перед подпорной стенкой. Поддерживавшие ее железобетонные блоки «живописно» сползают в воду. Терраса, на которой стоит журнальный корпус, хорошо укреплена, однако создается впечатление, что и она начнет разрушаться вслед за подпорной стенкой.

Выводы. Таким образом, фотоснимки свидетельствуют, что в последние годы объект быстро и необратимо разрушается. Единственное положительное явление, которое произошло за это время – на площадке стало больше деревьев, хотя, к сожалению, зачастую они выросли совсем не там, где надо... Пока еще можно спасти это когда-то привлекательное для жителей района место и обогатить город еще одной культурной зеленой зоной.
